**derby plus**

Kopfbrause 1/2" mit Brausearm

Kopfbrause 1/2" Aerosol-arm

## Wartung & Pflege

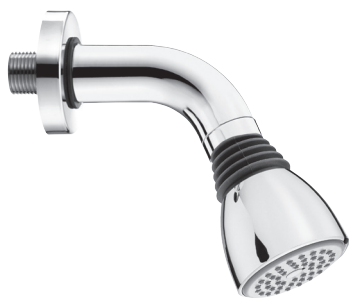
DEPKBBA (5951201)

- Für AP Thermostat 1/2" Selbstschluss für Duschanlagen
- Brausearm MS verchromt
- Brausekopf Kunststoff verchromt
- Durchflussmenge: ca. 12 L/Min (Mengenr., 2 bar Fließdruck)
- Einstrahlig bis zu 25° schwenkbar
- Ausladung: ca. 180 mm

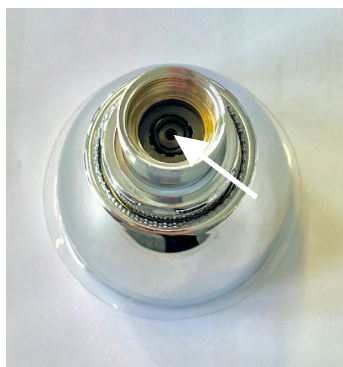
Der Durchflussmengenregler ist essentiell, um Undichtigkeiten zwischen dem Körper des Duschkopfs und dem Strahlensatz bei übermäßigem Druck zu vermeiden. Der Strahlensatz wird von einer zentralen Schraube gehalten.

Wird der Durchflussmengenregler entfernt oder ist der Brausekopf stark verschmutzt, kann es bei Modell 5951201 vorkommen, dass sich der Strahlensatz aufgrund des erhöhten Drucks entlang der Kante löst und Wasser oberhalb der Düsen austritt. Dies schützt den Brausekopf vor Beschädigungen oder Deformationen.

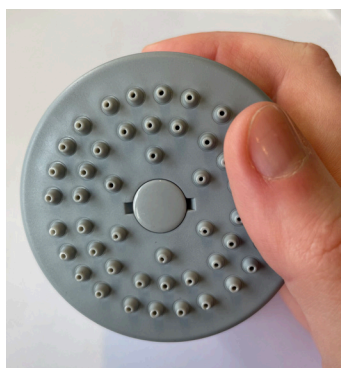
Um einen durch Partikel verstopften Brausekopf zu reinigen, Brausekopf demontieren und die Innenseite gründlich spülen.
